Objekt **Doppelturmfassade Klosterkirche Dobbertin**
Adresse Klosterkirche Dobbertin, 19399 Dobbertin
(Mecklenburg Vorpommern)
Leistungen Fassadensanierung Turmanlage /
Restaurierung von Türen, Fenstern,
Schallluken und Treppen
Fertigstellung 2005 - 2006

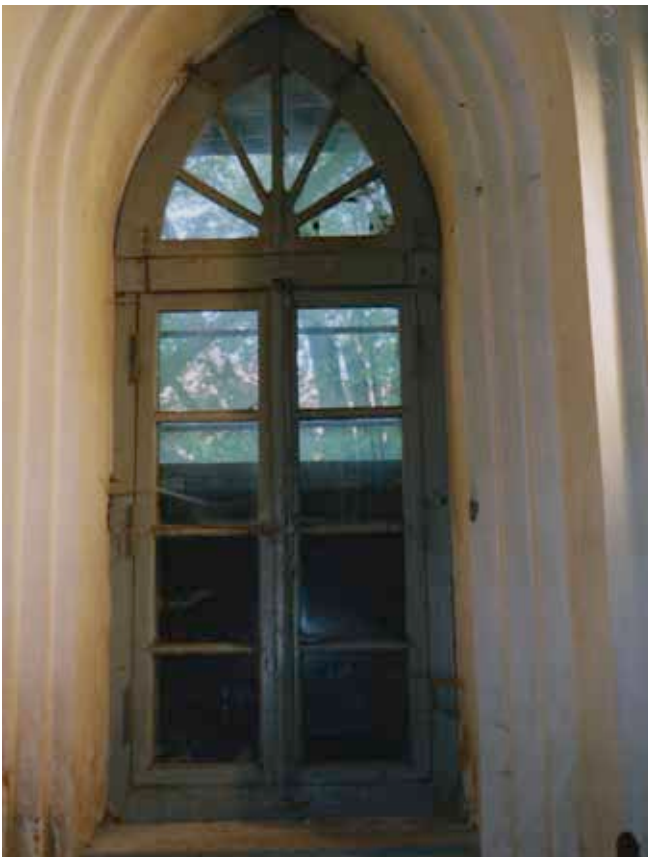
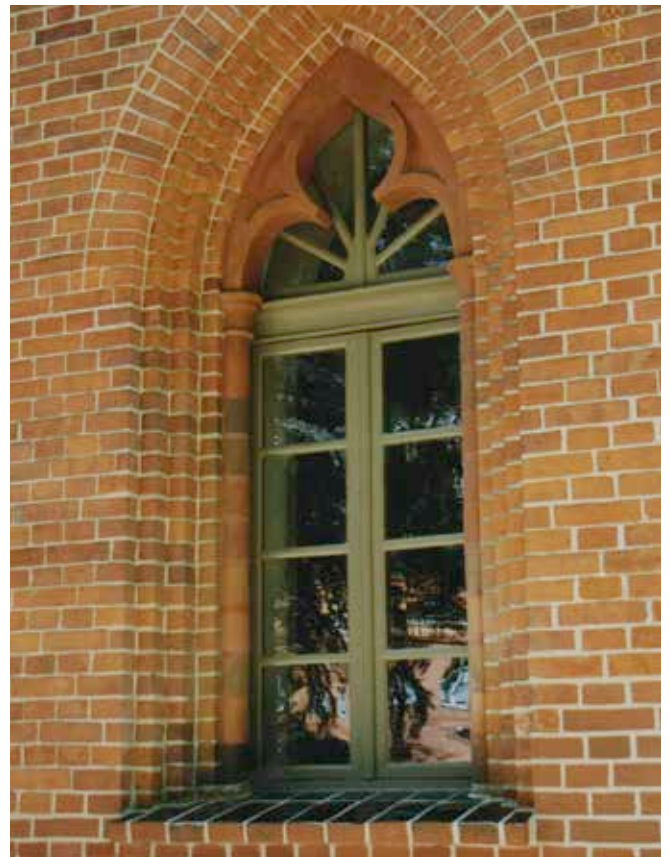
Fenster Klosterkirche Dobbertin vor und nach Fertig-
stellung der Arbeiten

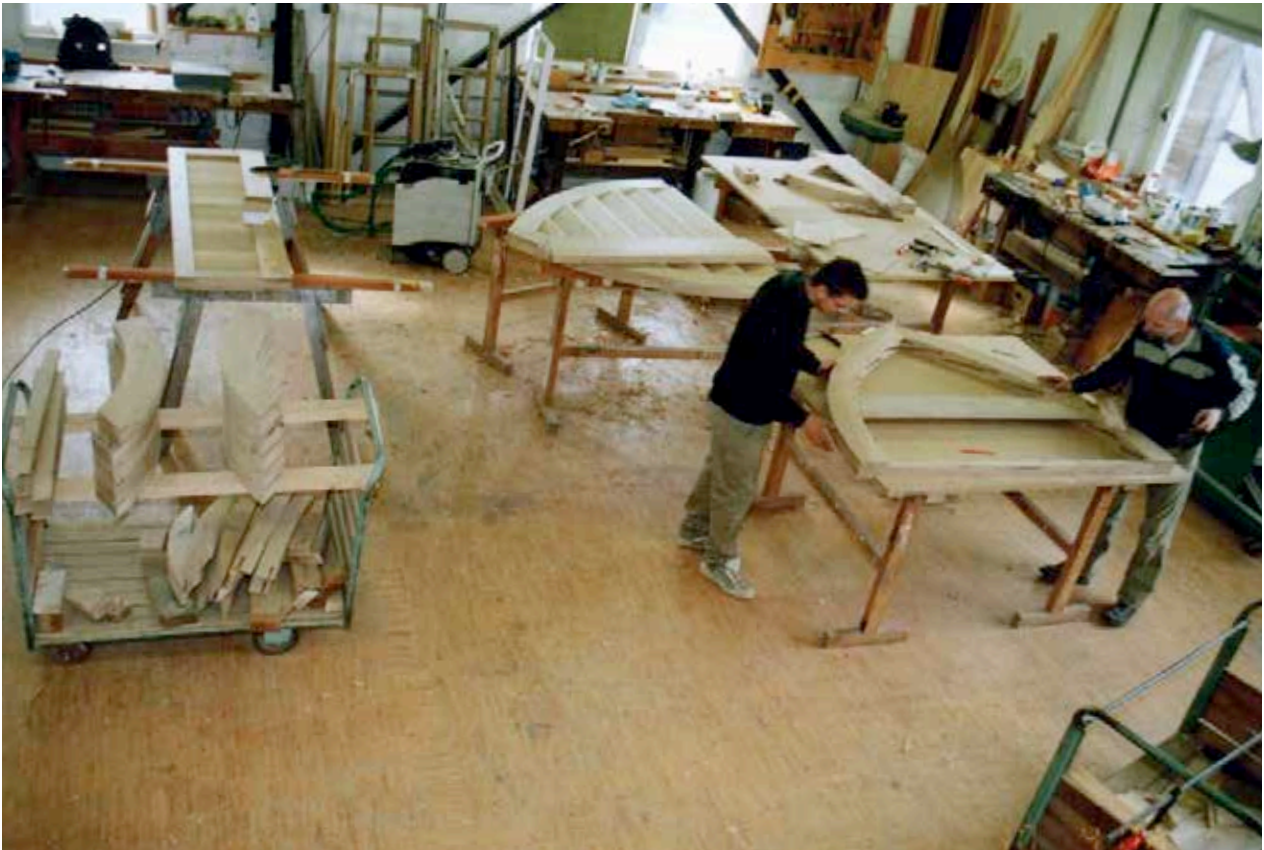
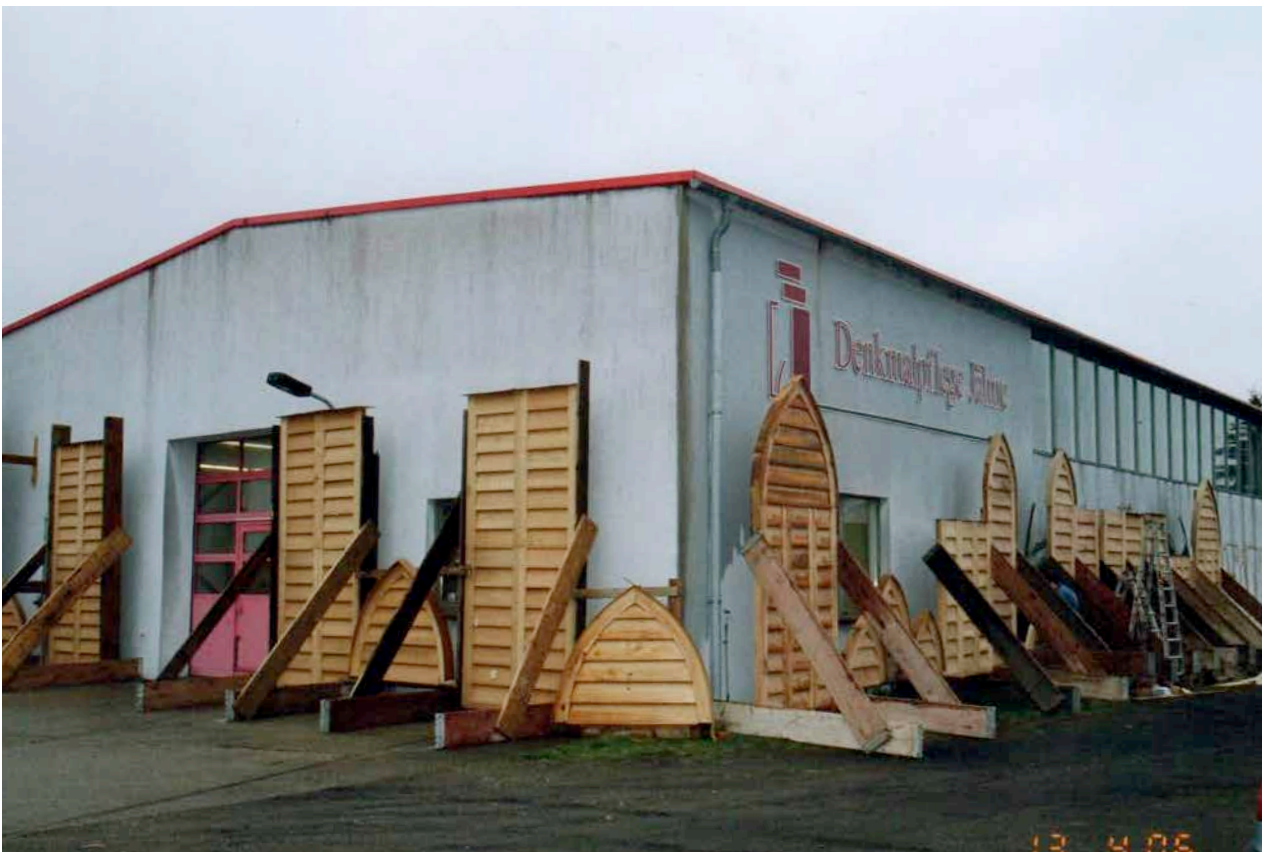
Neubau und Wässerung der Eichenholzschallluken

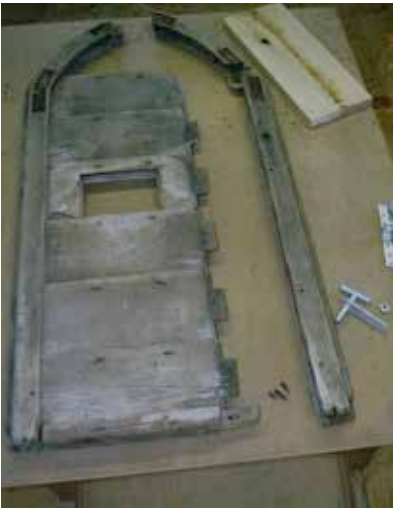
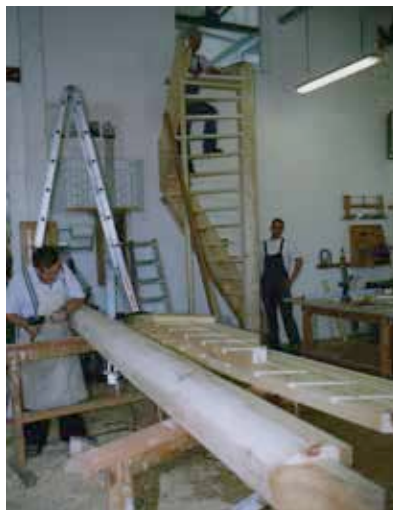
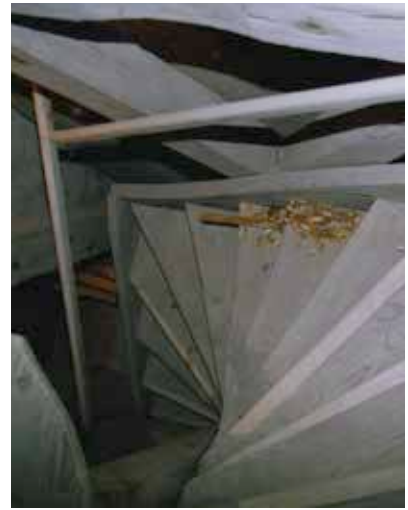
Zwischenzustand kleine Schallluke während der Restaurierung und Treppenneubau

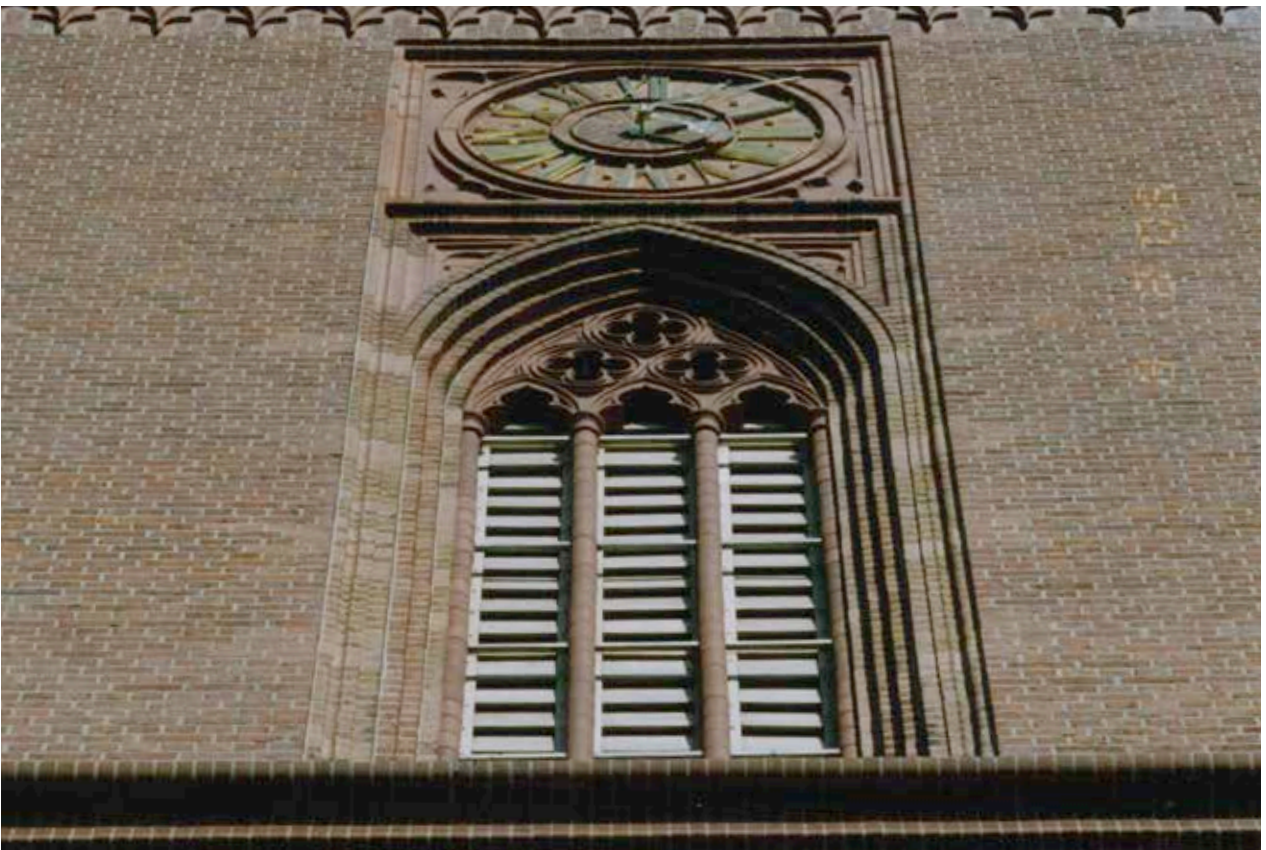
Fassade der Turmanlage nach Einbau und Sanierung der Eichenholzschallluken zur Fertigstellung der Arbeiten
